Kataster der belasteten Standorte Kanton Basel-Stadt
Katasterauszug

Standortnummer	A11
Standortname	Horngrabenweg
Standorttyp	Ablagerungsstandort
Beurteilung	Belastet, weder überwachungs- noch sanierungsbedürftig (Art. 8 Abs. 2 Best. c AltlV)

Kartenauszug aus dem Kataster der belasteten Standorte Kanton Basel-Stadt

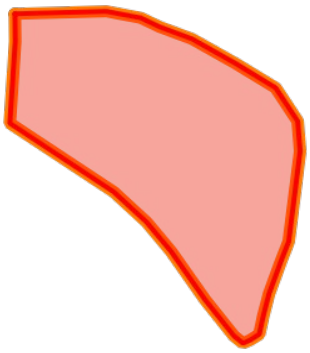
Innerhalb dieser Fläche muss mit belastetem Untergrund gerechnet werden
