GERBERGASSE 81

Bautypus	Wohnhaus	Gemeinde	Basel
Bauzeit	14. Jh. / um 1500 / 20. Jh.	Quartier	Altstadt Grossbasel
Bauherrschaft	unbekannt	Zone	Schutzzone
Architekt	unbekannt

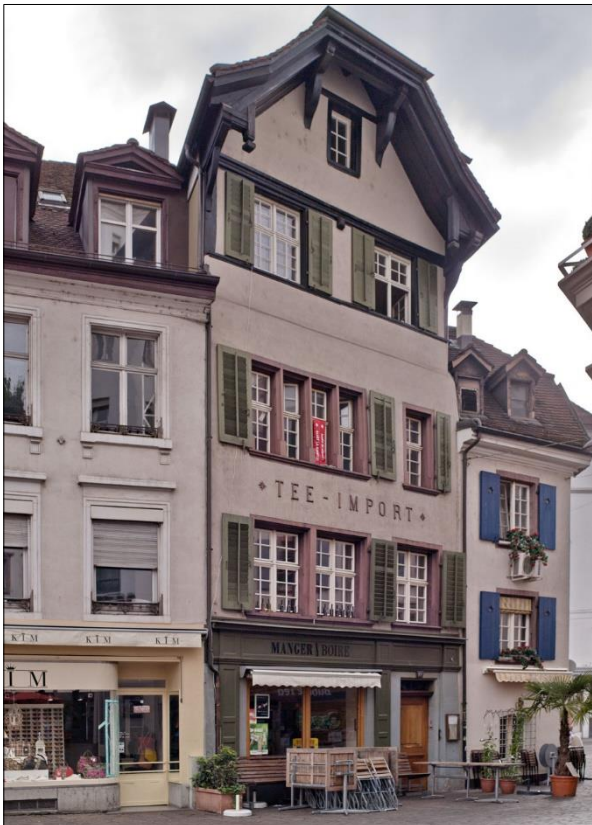
Das um 1500 errichtete viergeschossige Haus «Zur Schär» ragt mit seinem Krüppelwalmgiebel aus der Zeile der Häuser an der Gerbergasse heraus. Das Gebäude weist im Inneren Reste einer Ausstattung aus dem 18. Jh. auf.

Das 1314 erstmals erwähnte Haus fusst mit seiner Rückfassade auf der 1467 erneuerten Uferbefestigung des Birsigs. Vermutlich um 1500 fand ein durchgreifender Umbau oder Neubau statt, damals wurde eine Ölmühle im Haus betrieben. In dem um 1700 erweiterten Keller wurde ein eingegrabener Gerberbottich aufgefunden. Im 18./19. Jh. wurde das Haus in Fachwerk aufgestockt und mit einem Quergiebel versehen. 1864 erhielt der Laden eine neue Devanture. 1894–1992 gehörte das Haus der Familie Manger, die dort ein Teegeschäft betrieb. 1996/97 zog ein Restaurant «Manger & Boire» ein. An der Fassade zur Gerbergasse ist die spätmittelalterliche Aufteilung in eine breitere Achse links (Laden- und Stubenfenster) und eine schmalere Achse rechts (Hauseingang und Fenster der Nebenstuben) noch erkennbar. Die Hauseingangstür stammt aus der Zeit kurz vor 1800. Die verputzte Fachwerk-Aufstockung aus dem 18./19. Jh. wird durch einen Krüppelwalmgiebel mit weit überstehendem Vorgespärre abgeschlossen. Die Fassade zur Falknerstrasse ist im 19. und 20. Jh. neu gestaltet worden. Im Inneren ist die einstige Stube Mitte des 18. Jh. mit der Nebenstube vereinigt und neu vertäfert worden. Eine überstrichene, jüngere Täferdecke ist auch im 2. Obergeschoss erhalten. Das Dachwerk ist als liegender Stuhl auf zwei Ebenen konstruiert und weist als Besonderheit einen Längsunterzug zwischen dem unteren Spannriegel und dem Kehlbalcken auf, so wie dies um 1500 mehrfach vorkommt.
