## LEONHARDSGRABEN 3

Bautypus	Wohnhaus	Gemeinde	Basel
Bauzeit	1846/47	Quartier	Altstadt Grossbasel
Bauherrschaft	Karl Wick, Pfarrer	Zone	Schutzzone
Architekt	Mathias Oswald (1812–1886)

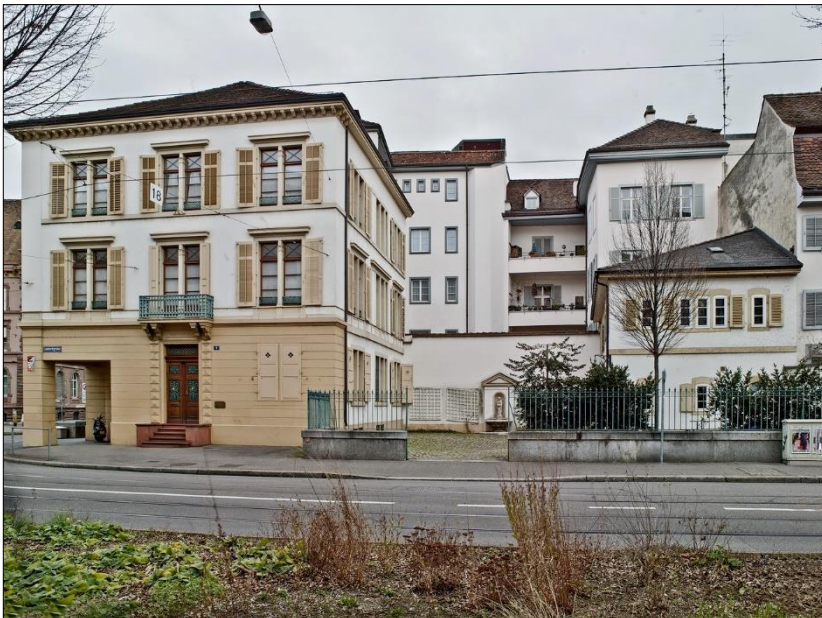
Das Ensemble besteht aus einem Eckhaus auf quadratischem Grundriss, einem zum Leonhardsgraben offenen Hof und einer Remise an der östlichen Grundstücksgrenze. Der kubische Baukörper des dreigeschossigen Eckhauses ist an jeder freien Seite in drei Fensterachsen gegliedert. Die Strassenfronten werden durch ein rustiziertes Erdgeschoss gegenüber der Hofseite hervorgehoben. Die Mittelachsen sind jeweils betont, entweder durch den Hauseingang vom Leonhardsgraben aus, oder durch Balkone im 1. Obergeschoss. Gestalterische Details weisen eine schlichte klassizistische Formensprache auf. Der kompakte Charakter des Hauses wird durch das relativ flache Walmdach noch betont. Im Inneren sind viele ursprüngliche Ausstattungsdetails erhalten. Der Grundriss wird durch den Hausflur und die an der Rückwand angeordnete Holztreppe mit schlanken gedrechselten Stäben bestimmt; um dieses Zentrum herum gruppieren sich leicht differenzierte Eckzimmer und schmalere Zwischenräume. Im grössten Eckzimmer im 1. Obergeschoss befindet sich ein Walzenofen der Firma Bodmer & Biber. Türen- und Fensterdetails entstammen grösstenteils der Bauzeit um 1846/47, etwas später wurde vermutlich der Mosaikfliesen-Belag im Hausflur eingebracht. Bemerkenswert ist das zarte Eisengitter der Umfriedung.
