RÜMELINSPLATZ 7

Bautypus	Wohnhaus	Gemeinde	Basel
Bauzeit	1373/74 / 1552/53 / 1706 / 1941	Quartier	Altstadt Grossbasel
Bauherrschaft	unbekannt	Zone	Schutzzone
Architekt	unbekannt / Bräuning, Leu, Dürig (1941)

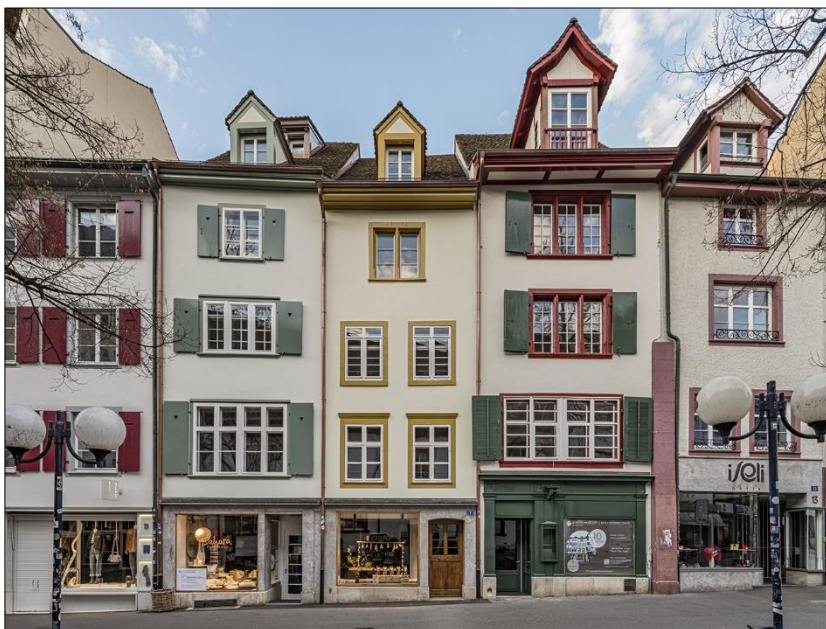
Zum Rümelinsplatz präsentieren sich die Häuser als drei Gebäude, deren viergeschossige Fassaden unterschiedliche Stockwerkshöhen und Fensterrahmen aufweisen. Im Erdgeschoss befinden sich Läden. Die Hoffassaden der drei Häuser sind schlicht, während in den Hintergebäuden Sandstein-Fensterprofile aus dem 16./17. Jh. vorhanden sind. Im Inneren der Häuser sind verschiedene historische Details anzutreffen. Das 1. Obergeschoss von Haus Nr. 7 bildete einst einen einzigen grossen Saal unter einer bemalten Balkendecke. An den Brandmauern im strassenseitigen Bereich wurden zudem Reste einer Wandmalerei aufgefunden, welche die Geschichte Josephs von Ägypten erzählt. Alttestamentliche Bilderzyklen sind in Basler Bürgerhäusern sonst nicht bekannt. Aufgrund ihrer Dramatik und ihres belehrenden Charakters erfreute sich die Josephsgeschichte in der Renaissancezeit im späten 16. Jh. jedoch einer gewissen Beliebtheit. Eine weitere mit Blüten und Ranken bemalte Decke wurde im 1706/07 umgebauten 3. Obergeschoss des Hauses Nr. 11 freigelegt.
