## SCHNEIDERGASSE 24–26

Bautypus	Wohnhaus	Gemeinde	Basel
Bauzeit	12./13. Jh. / 19. Jh.	Quartier	Altstadt Grossbasel
Bauherrschaft	unbekannt	Zone	Schutzzone
Architekt	unbekannt

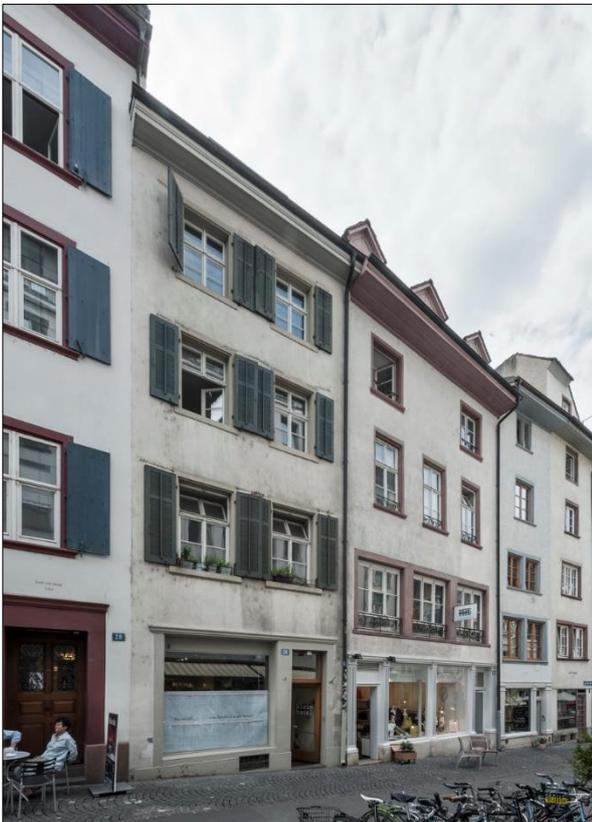
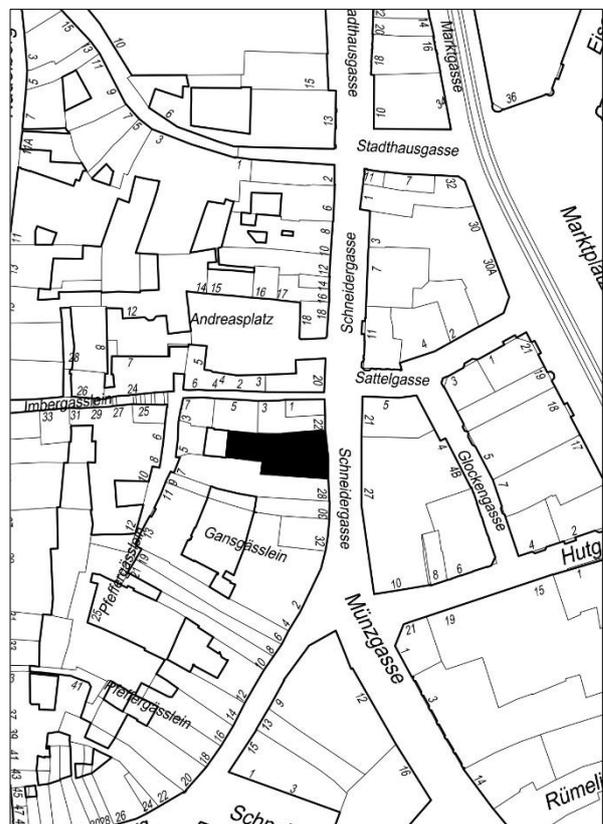
Nr. 24 präsentiert sich an der Schneidergasse als modernes viergeschossiges Geschäftshaus mit Schaufenstern im 1. OG. Die benachbarte zweiachsige Fassade des Hauses Nr. 26 ist mit Rechteckfenstern des 19. Jh. versehen. Im Inneren von Nr. 24 kam 2020 eine mit Mauresken und Kieselmarmorierung bemalte Decke zum Vorschein. Ausserdem sind die Wendeltreppe mit Geländerteilen aus dem 17. Jh., Türen und ein verzierter Vorkamin aus dem 18. Jh. erhalten. Das Dachwerk weist einen stehenden Stuhl aus dem Jahr 1392 auf.
